AutoSock - Olika typer av slitage efter användning.

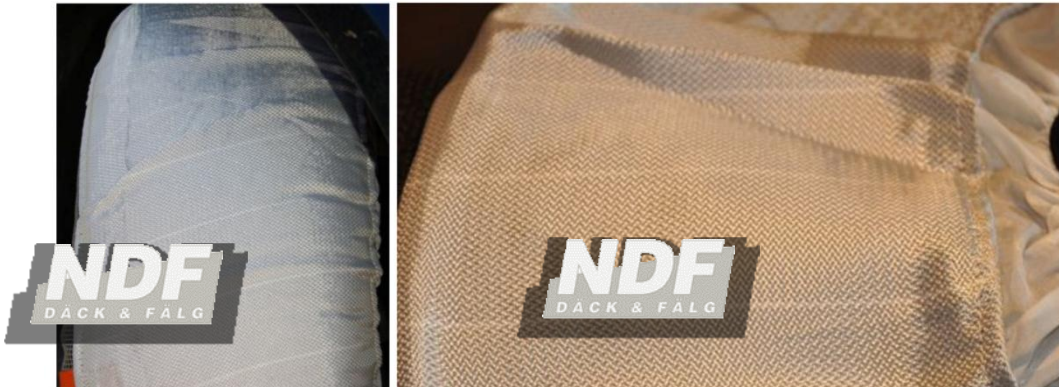
Slitage 0: Ny produkt: Textilen är glansig och lätt skinande.

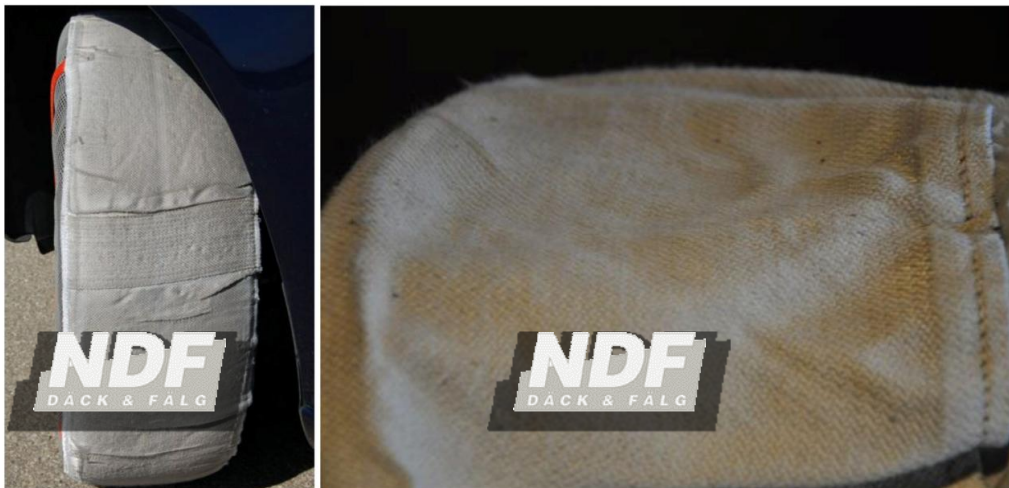
Slitage 1: Textilen är lätt hårig och får en persikoliknade yta efter ca 0,5-1,5 km körning, vilket är helt normalt.

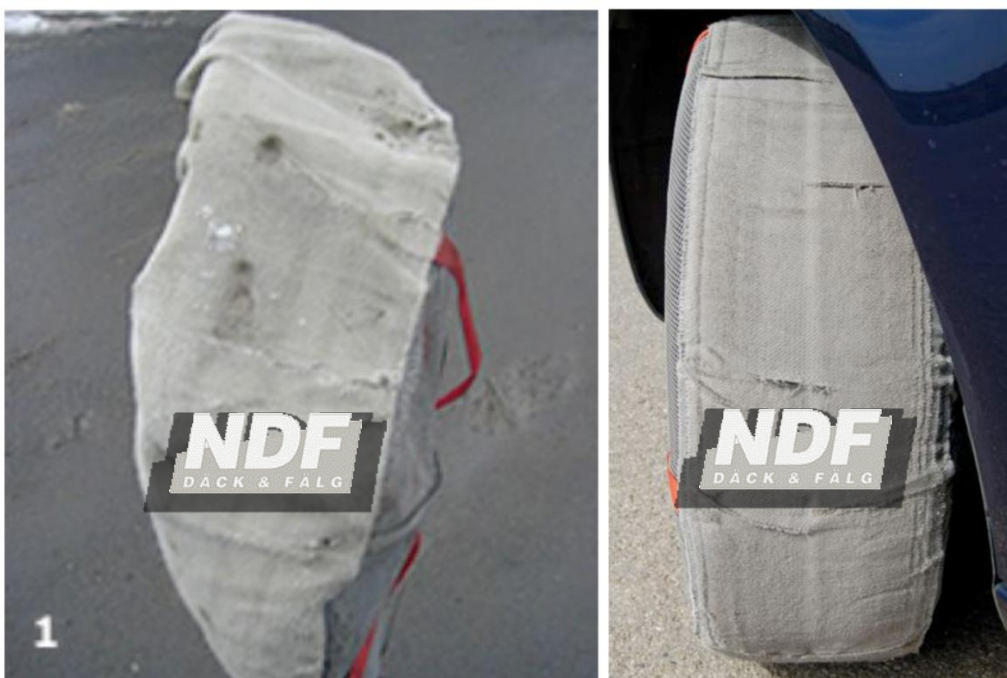
Slitage 2: Textilen visar små revor och små hål. Den är fortfarande fullt användbar.

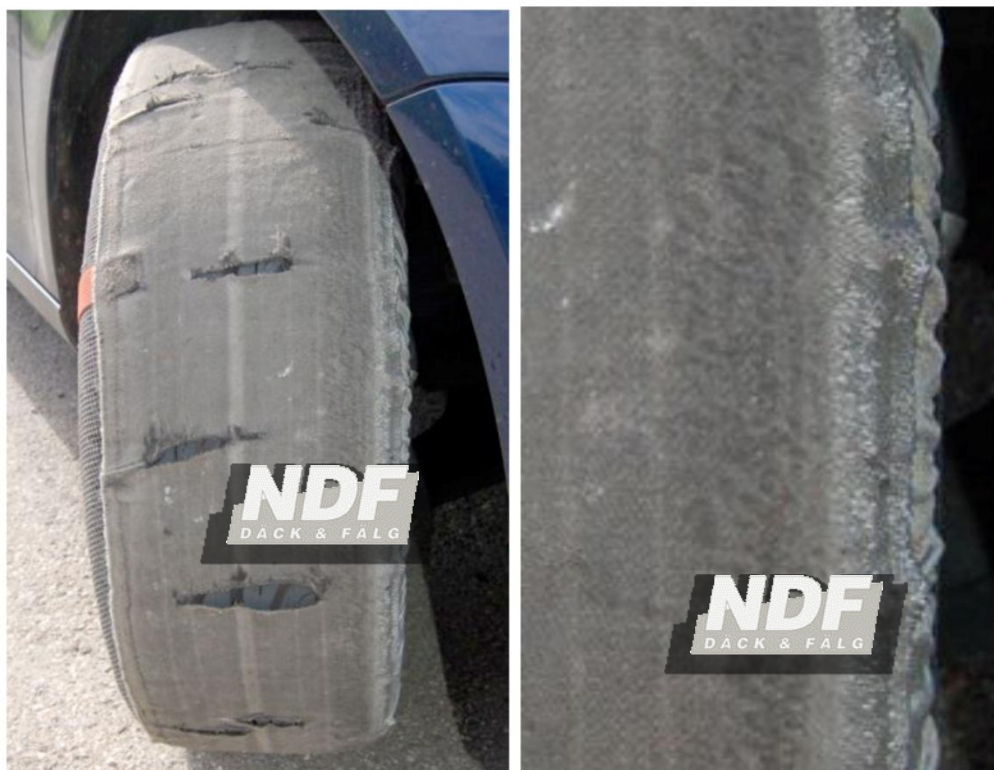
Slitage 3: Större revor och hål och den undre svarta materialet syns.
Produkten är fortfarande fullt användbar, men rekommenderas att bytas ut mot ny.

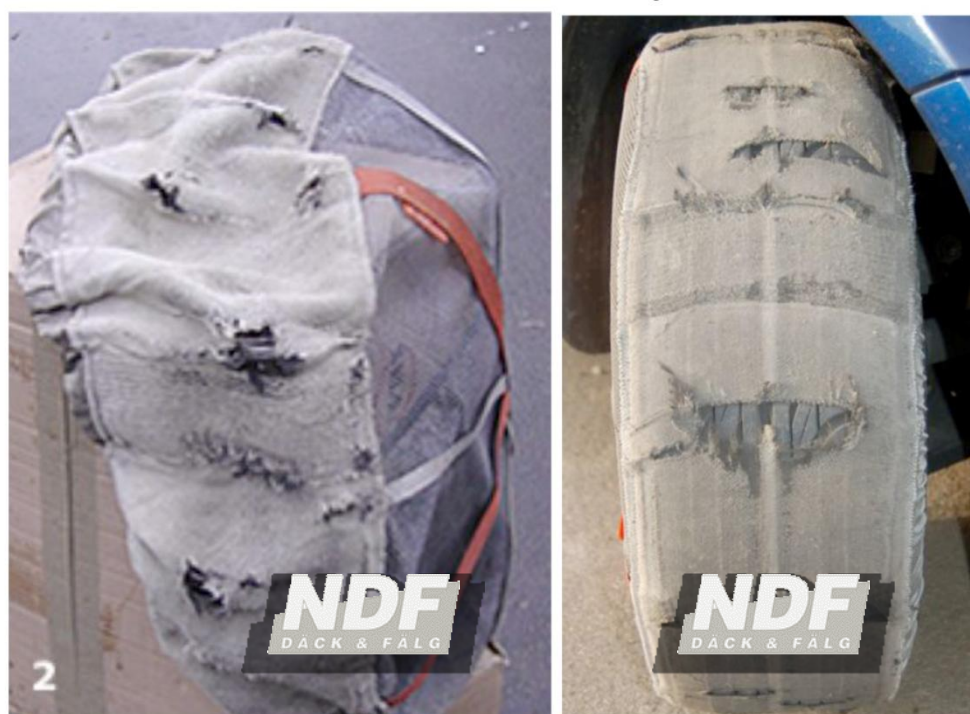
Slitage 4: Produkten har nått sin fulla livscykel och skall EJ användas mer.
